### 3. 構造体の解明を目的としたCTスキャナー画像

平成21（2009）年九州国立博物館委託研究の報告書より抜粋

#### 愛知県美術館所蔵「鏡架」のX線CT調査

九州国立博物館 鳥越 俊行

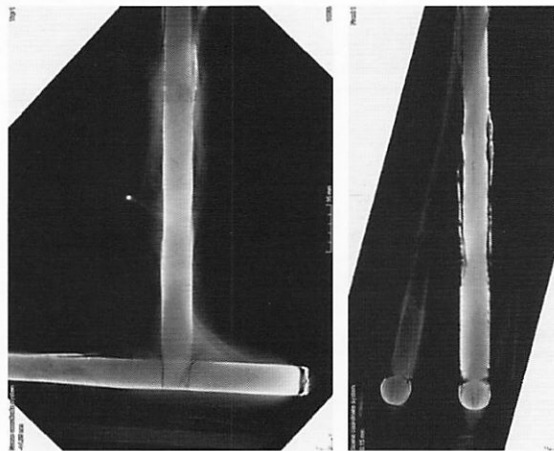
脚部分の断層画像を以下に示す。各々はほぼで組み合わせられていることが分かる。また、表面は錆化による剥離が生じており、中心付近も亀裂が生じている。

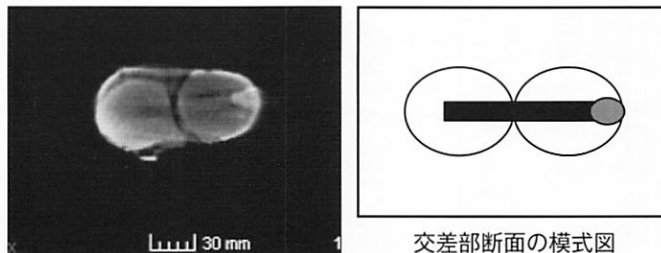
次に、交差部分の断面を示す。ノイズで不鮮明ではあるが、模式図のようにピンを通す構造となっていることが分かる。また、ピンが抜けやすいよう別の金属を詰めていることも判明した。

今回実施した鏡架のCT調査では、資料の制約により十分な測定が行えず明瞭な結果の得られない部分も見られたが、部材の組合せ、地金の劣化に関する情報などが得られた。今後は、X線透過度の異なる部分について元素分析を行い、材質を確定することが望まれる。
