# 木村定三コレクション漆工芸品の科学分析報告書

鶴見大学大学院文学研究科文化財学専攻 博士後期課程 渡邊 裕香

木村定三コレクションに含まれる8点の作品（盆3点、香合2点、棗2点、大鼓胴1点）について、医療用CTを含む機器分析を行う機会を得たためここに報告する。

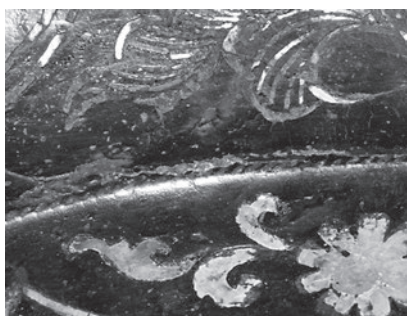
劣化は作品の表側に顕著であり、随所に漆塗膜の微細なひびや剥離が見られたほか、鐙では貝の剥落（写真2）も確認された。また、見込の縫線には緑青が発生し、C TならびにソフトX線結果から一度破損したと思われる縫線の破断（写真3）も見られた。さらに、この縫線に沿うような深い亀裂が見込などに生じていた。

写真 2 貝剥落部および緑青発生部

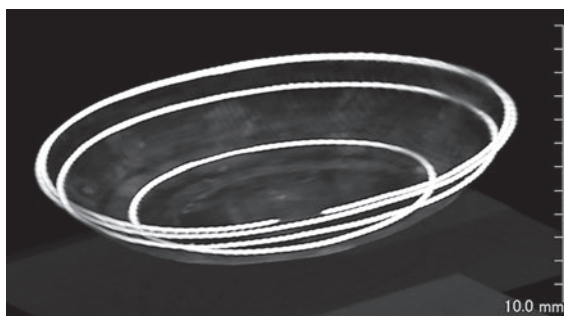
写真 3 C T画像（3D）

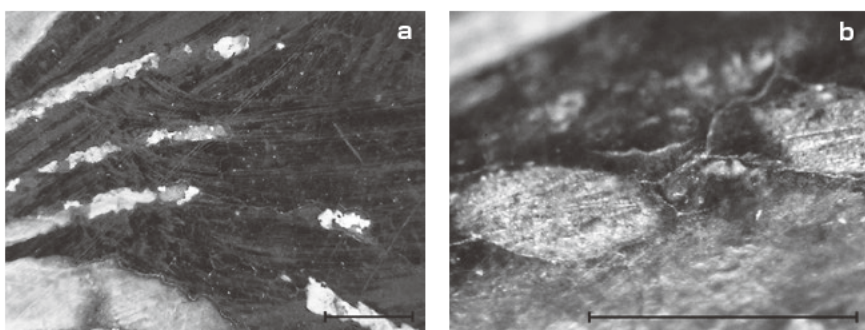
螺鈿には、研ぎ出しのような研磨の痕が見られず、周囲に比べて僅かな段差が生じていたほか、一部では漆を被ったままの箇所（写真4, a, カラー口絵p. 16）も見られた。螺鈿作品では、もとは平滑であった表面が漆層の劣化などによって螺鈿部分が落ち込み、凹凸が生じる場合がある。しかし、本作品では、表面の状況などから劣化によって生じた凹凸ではないと見られ、剥ぎ出し技法によるものと考えられる。

一方で、螺鈿部分と近接する縹線には研ぎの痕跡（写真4, b, カラー口絵p. 16）が見られ、周囲の漆層との高さの違いなども見られず平滑であることから、研ぎ出し技法を用いたと推測される。また、縹線には緑青が発生していることから銅合金を使用したと考えられる。

写真 4 a : 螺鈿部 (×20), b : 縹線研ぎ痕 (×63), スケール1.0mm

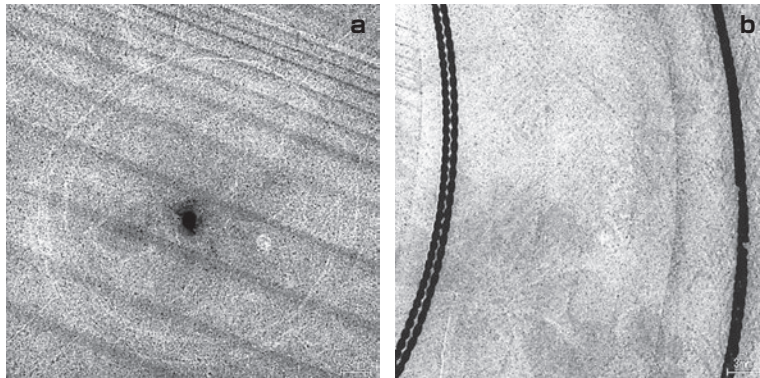
ソフトX線結果から、見込には柾目が確認されたほか、中央にコンパスの針痕と考えられる傷も見られた（写真5, a）。また、CT画像（写真6, 左上）から木目方向の異なる一材が見られ、ソフトX線からも接ぎ合わせと考えられる結果が得られたことから、本作品は少なくとも四材を接ぎ合わせた板を用いたと推測される（図1）。さらに、ソフトX線結果から鐳に同心円状に広がる影（写真5, b）が確認され、不鮮明であるがCT画像（写真6, 右下）からも見込を巻くような影が見られた。これらの結果から、鐳には巻胎を用いた可能性が考えられる。

写真 5 ソフトX線画像 (a : 見込中央, b : 鐐)

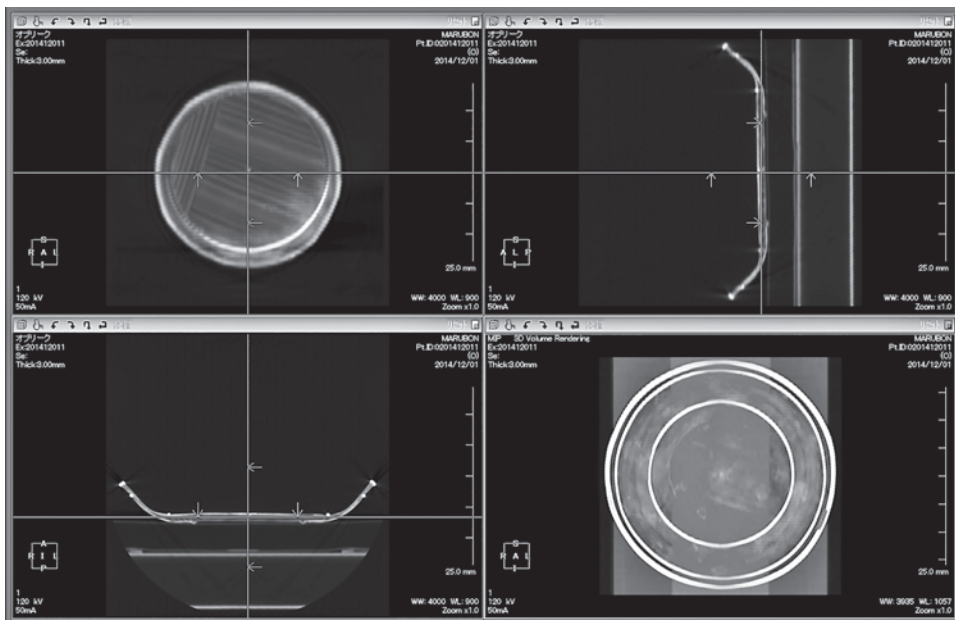
写真 6 CT画像

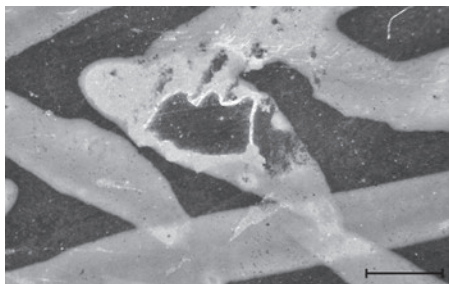
まず文様部について、朱漆の剥落箇所を観察した結果、黒漆に彫りの痕跡が見られなかったことなどから、文様は黒漆の上から筆などで描かれたと考えられる（写真8）。

写真 8 文様部の塗膜剥離（×20）、スケール1.0mm

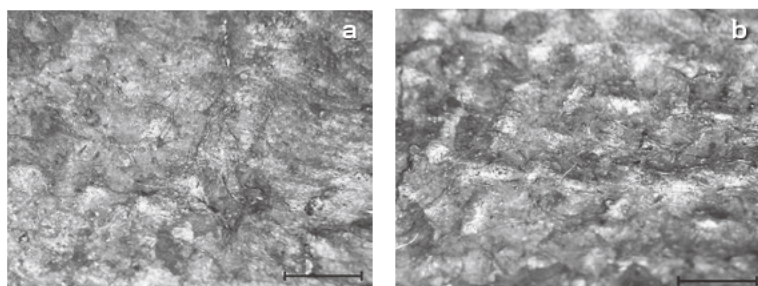
次いで、金属箔では表面に黄褐色の塗料が塗布されている様子（写真9, a）が観察されたほか、摩耗部の一部が銀色の光沢を持っていることなどから、銀色の箔を金箔のように見せる技法であると推測される。用いられた箔については、科学的に分析されていないが、漆作

品では錫箔に透き漆を塗布して金箔に見立てる技法があることから、本作品も同様の技法で  
あると考えられる。また、同部では布の織組織が浮き出ており（写真9, b）、この凹凸の状  
態から粗い平織の繊維が用いられたのではないかと推測した。

写真 9 a：金属箔（×20），b：織組織（×20），スケール1.0mm

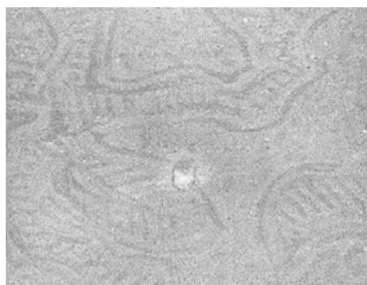
ソフトX線から鮮明な画像を得ることができず、調査では構造および材質の特定には至ら  
なかった。しかし、傾斜撮影により見込中央付近に小さな傷のような影（写真10）が確認さ  
れた。

写真 10 見込中央付近のソフトX線画像

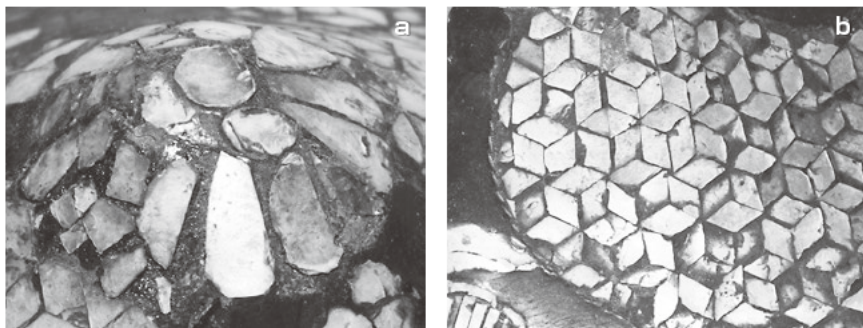
蓋甲では、立ち上がった中央部分（写真12, a）の劣化が最も著しく漆塗膜の光沢低下や剥離、貝の剥落などが見られた。さらに、花菱繫文でも貝の剥落が見られ、胎の一部が露出していたほか、貝には高さの違いや漆とみられる黒色の物質が付着（写真12, b）していた。これらのことから、蓋甲には貝の剥落止めなどのために黒漆などを塗布した可能性が考えられる（写真13, a）。

写真 12 a：蓋甲中央部，b：蓋－花菱繫文

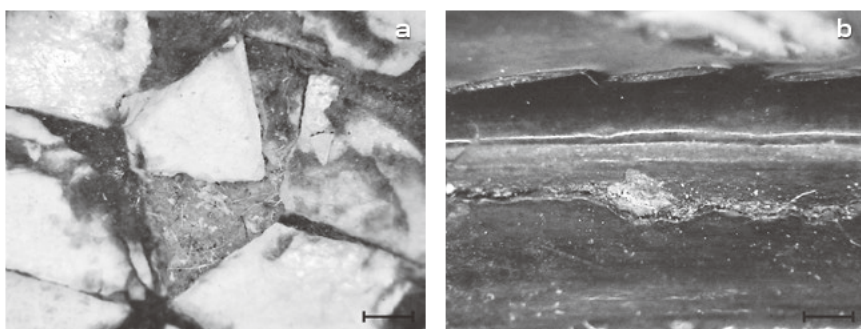
また、内部は身および蓋ともに光沢があるものの身および蓋の合口付近には亀裂（写真13, b）が見られた。

写真13 a：蓋－貝剥落部（×10），b：身－台口の割れ（×10），スケール1.0mm

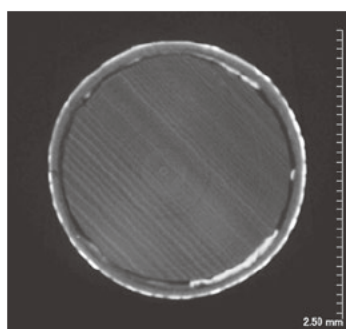
C TならびにソフトX線分析結果から、見込には柾目（写真14）を確認したほか、接ぎ合わせた形跡が見られないことから一材を用いたと考えられる。胴については、どちらの機器からも鮮明な画像が得られず、今後さらなる検証が必要である。

写真14 身－CT画像（2D）

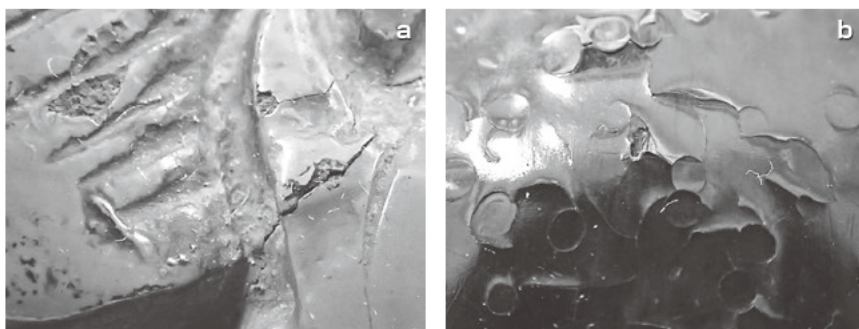
朱漆塗膜に摩耗や亀裂（写真17, a）があったほか、文様部では欠損および深い亀裂などが数か所に見られた。また、見込に胎が見えるほどの大きな割れが見られ、底部には円形の特徴的な亀裂（写真17, b）が多数確認された。

写真 17 a：文様部の欠損・亀裂，b：身-底部の亀裂

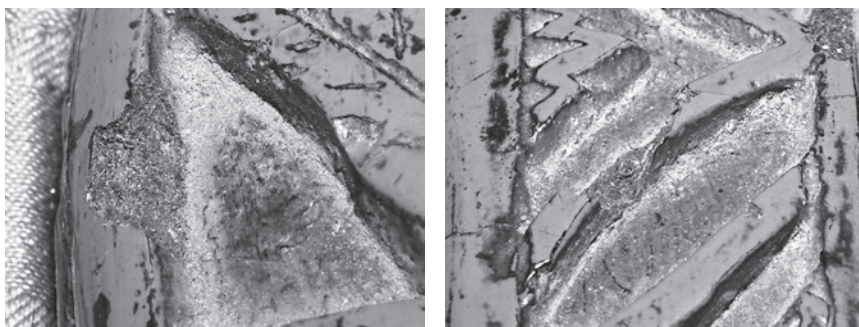
摩耗した朱漆塗膜の下から黒漆が確認され、欠損部（写真18, カラー口絵p. 16）では黒漆の下には細粉を含む黒色の下地が見られた。また、X線画像（写真19, a）から文様部に木目が確認されなかったことなどから、本作品は黒色下地を厚く盛り上げて文様を彫り込んだものと考えられる。さらに、黒色下地の上から黒・朱の順に漆を塗布したと推測される。

写真 18 文様部の欠損箇所

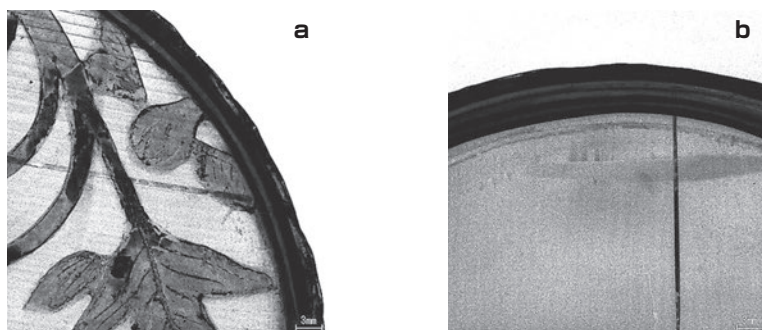
見込および蓋甲から柀目が確認され、接ぎ合わせた痕（写真19, b）も見られた。また、身胴部からは確認できなかったが、蓋に同心円状の陰も見られることから、胴は曲輪ないし巻胎である可能性が考えられる。

写真 19 ソフトX線画像（a：蓋，b：身）

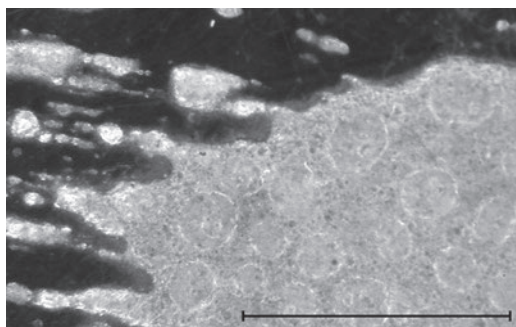
実体顕微鏡観察から、花押の表面には気泡によって生じたと考えられる円形の凹凸が見られた（写真21）。また、細かな傷が黒漆の表面に見られたが、この傷は花押の下にあり、同部表面には傷や摩耗は確認できなかった。

写真 21 花押表面（×63）、スケール1.0mm

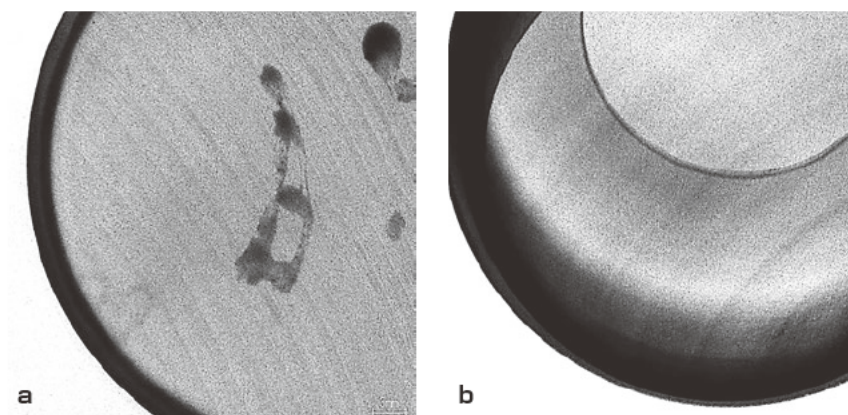
構造分析の結果、蓋と身ともに木目が繋がっており（写真22, b）、接ぎ合わせた痕も見られないことから、板目の一材を用いたと推定した。また、CT画像（写真23）では、作品中中央付近から外に向かって同心円状の波紋が見られたが、ソフトX線画像からは確認されず、アーチファクトと考えられる（大津武士氏, pp. 118-120）。

写真 22 ソフトX線画像（a：蓋，b：身）

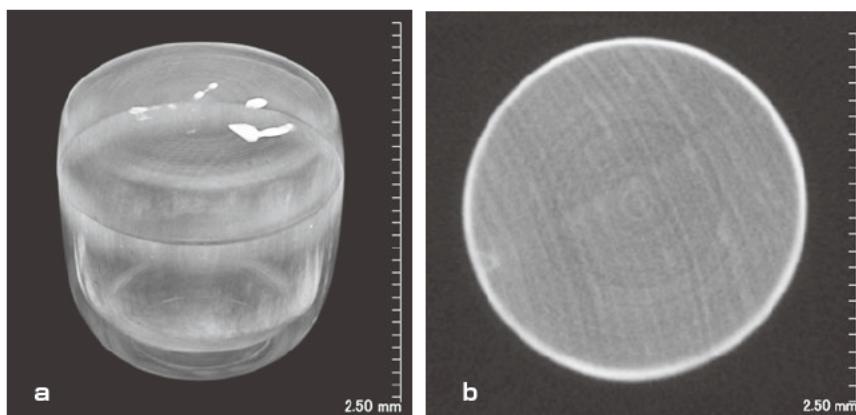
写真 23 CT画像（a：3D，b：蓋2D）

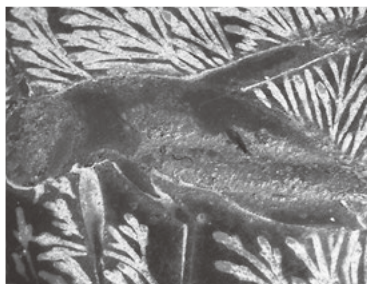
写真 25 金貝剥離部

蒔絵部分に摩耗があり、昆虫図では金貝の剥離（写真25）が見られた。また、漆塗膜では一部に剥落を確認した。

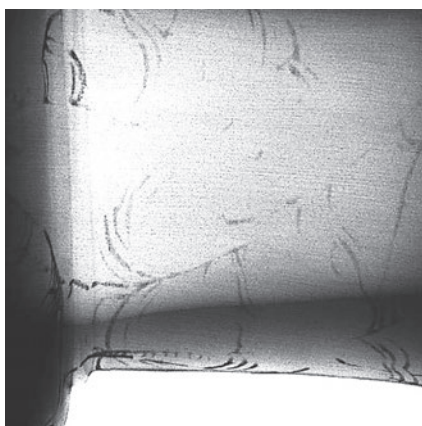
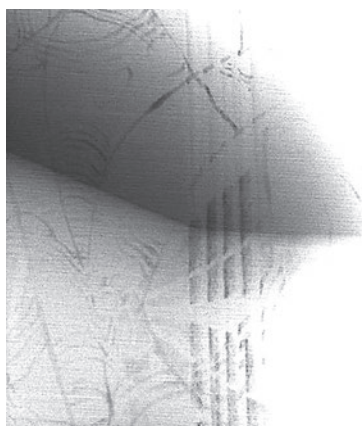
特に革口における漆塗膜の剥落が顕著であったが、その他の欠損はほぼ見られず、ソフトX線画像（写真28）から胎の亀裂なども確認されなかった。また、蒔絵部分については摩耗が複数箇所に見られたものの、意匠が損なわれるほどの劣化は確認されなかった。

写真 28 ソフトX線画像

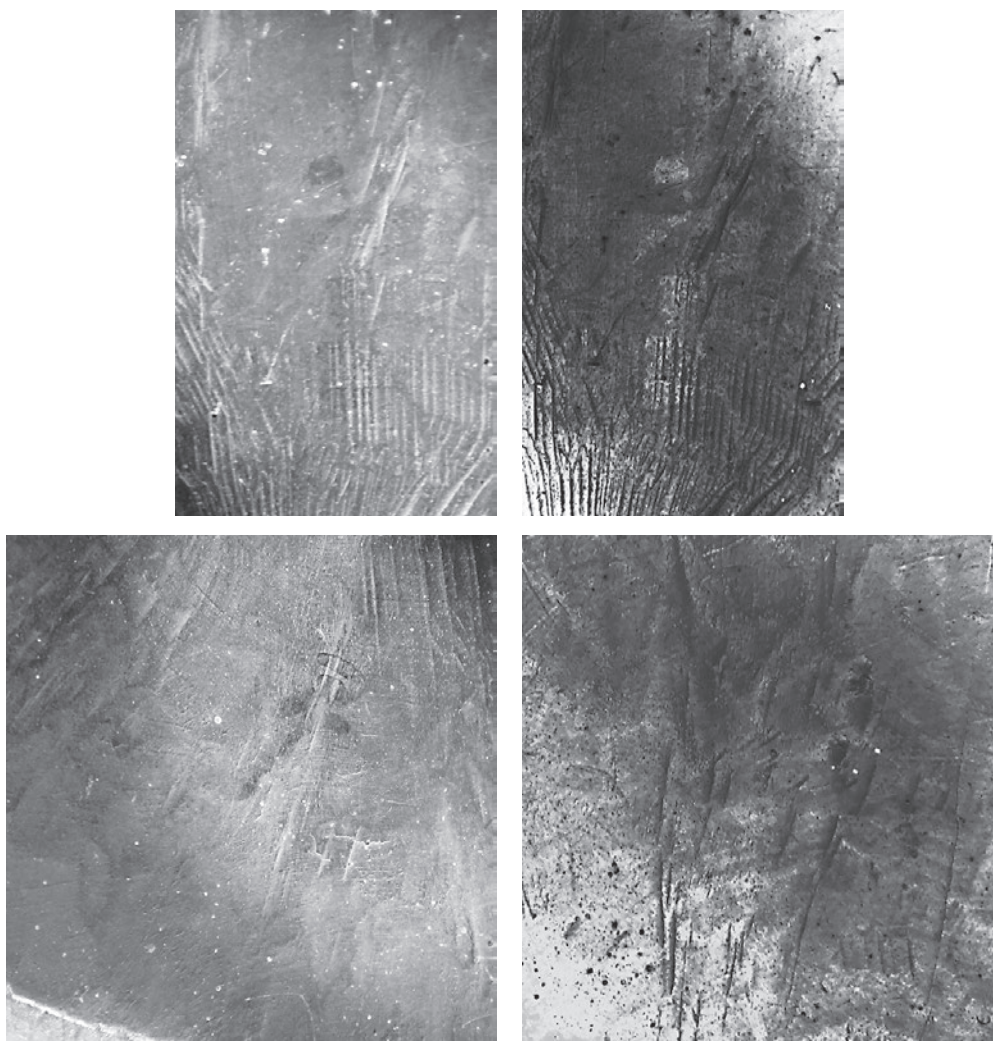
マクロ撮影画像から画像処理ソフトを使用して階調を反転するなどし、墨書と見られる箇所を観察を試みた。その結果、比較的劣化していない二カ所について、わずかではあるが輪郭を観察することができたが、文字の特定には至らなかった（写真29）。

写真 29 左：マクロ画像, 右：階調を反転した画像

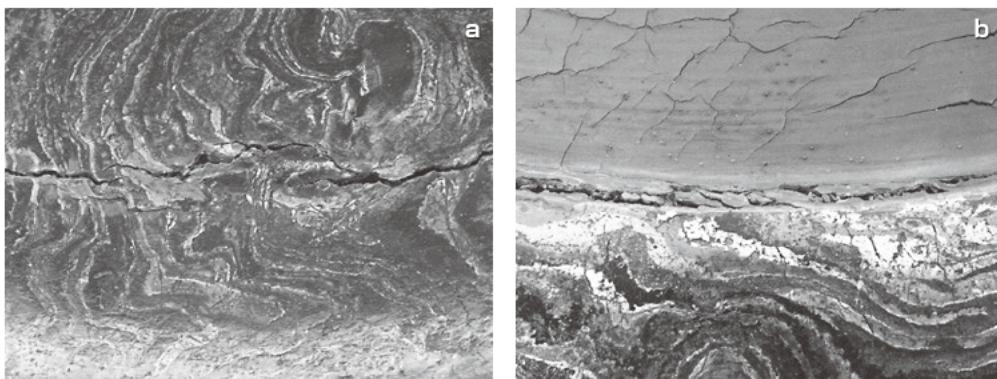
写真 31 亀裂（a：見込，b：底）

覆輪付近で微細な漆塗膜のひびが見られ、朱漆塗りの底には全体に無数の亀裂が生じていた。また、布着せの繊維が露出し、破断するほどの亀裂（写真31）が見込と碁笥底の段差部分

に確認され、亀裂からは木目塗りとは色の異なる黄色と赤色の塗料（写真32, a, カラー口絵p. 16）が塗布されていた。

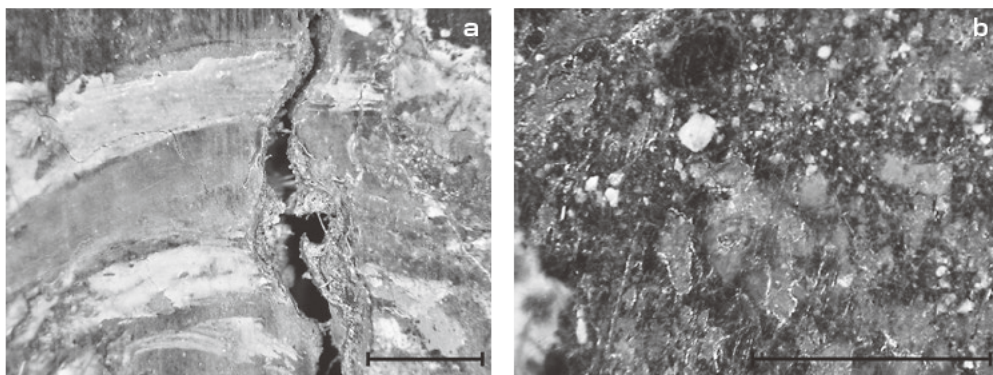
写真 32 a：見込亀裂部（×10），b：コーティング痕（×40），スケール1.0mm

この色の異なる塗料は亀裂箇所にもみ見られることから、後補のものであると考えられる。さらに、作品表面には、全体に透明なコーティング（写真32, b）が施されていることが実体顕微鏡観察から確認された。このコーティングは、摩耗した底部には鮮やかな色彩が認められることから、褐色であると推測される。

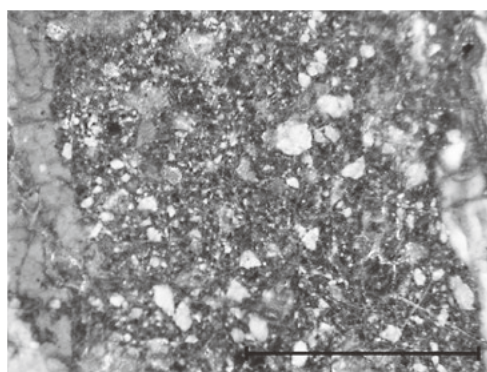
写真 33 緑漆に含まれる細粒（×40）スケール1.0mm

木目塗りに用いられた緑色の漆に黄色または白色の混合物が見られたことから、実体顕微鏡にてこれを観察した。その結果、大きさの異なる黄色の細粒が含まれており、これは緑色の漆全体に見られた（写真33, カラー口絵p. 16）。緑色漆にはヒ素などを混ぜる場合があるが、本作品の細粒については今後さらなる調査が必要である。

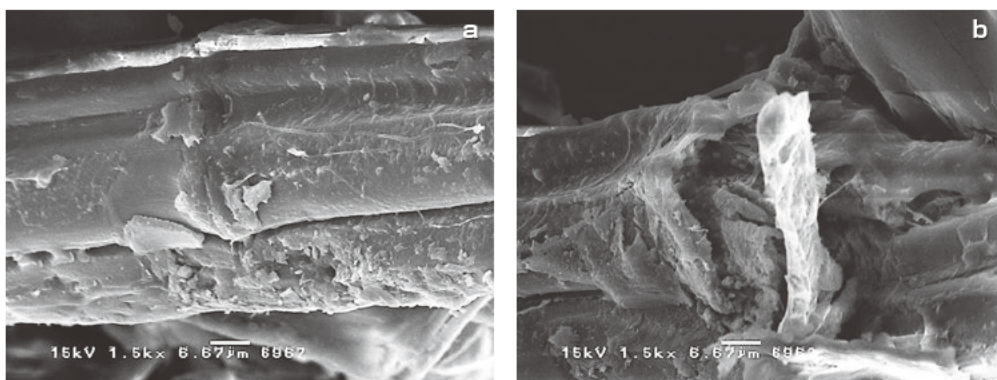
先に述べた見込の亀裂箇所から布着せの繊維を2.0mm程度採取し、電子顕微鏡にて観察した結果、太さが不均一で節のある植物繊維（写真34, a）であることが確認された。また、断面観察では内部に空洞がある管状の構造（写真34, b）も見られたことから、この繊維は麻類であると考えられる。

写真 34 SEM画像（a：側面観察，b：断面観察）

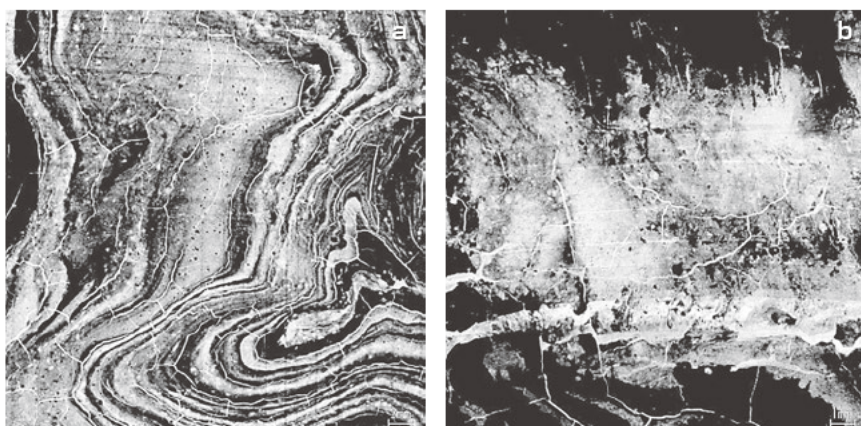
見込から柁目（写真35, a）が確認されたほか、鐳には見込に沿うような同心円状の影（写真35, b）が見られ、見込と底部の直径が異なることなどから巻胎の可能性が考えられる。また、目視観察から底部朱漆塗り部分に正方形の僅かな凹みが見られたため、同部分にソフトX線を照射したところ、繊維方向が異なる木目を確認した。模様により一部画像が不鮮明であったため接ぎ合わせの枚数などは確認できなかったが、木目方向は図4に示した通りである。

写真 35 ソフトX線画像（a：見込，b：鐳）

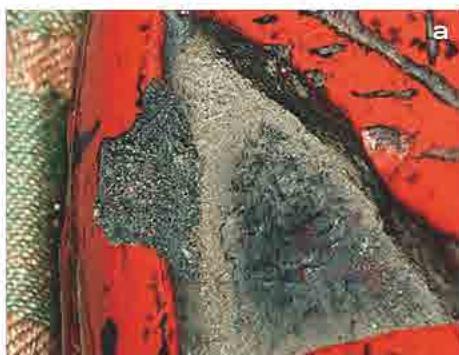
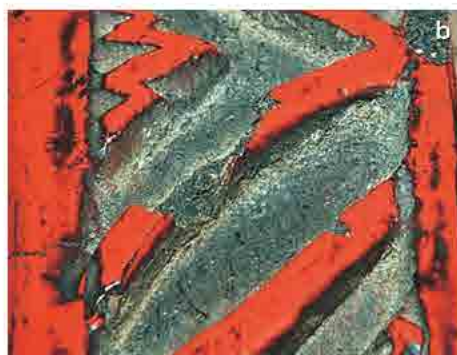
写真18 牡丹文堆朱模香合 (文様部の欠損箇所)

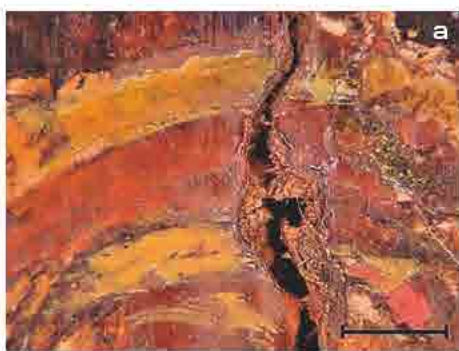
写真32 木目塗盆, 見込亀裂部 (×10)
