# 《黒漆厨子》(木村定三コレクションM616)の調査と修理に関する経緯報告

長屋 葉津子

## 1 はじめに

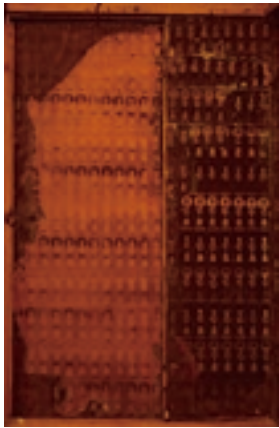
左側面

修理前の調査にて励起光を用いた撮影を行った。本紙料絹が失われている正面及び側面扉に千体観音像の図像が現れ全ての面に同様の絵画が存在していたことが分かった。
