## 本体（漆工芸） 修理報告書（抜粋）

北村工房

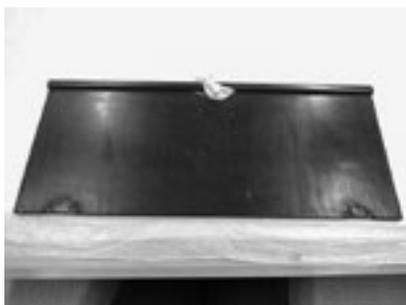
(写真1) クリーニング前 左前扉

- I. 蝶板金具を取り外して分解した各扉を修理所漆工室に搬入した。
- II. 扉の外面は精製水を含ませた綿棒やケイドライを用いて、可能な範囲でクリーニングを行った。
- III. 扉の蝶番金具取付け部周辺の不安定になった漆塗膜を麦漆で所定の位置に接着した。
- IV. 内側の絵画面をレーヨン紙で養生した厨子本体を修理所漆工室に搬入した。
- V. X線写真撮影により背面と柱、長押の接合部の状況を確認し、背板の解体方法の検討を行なった。また、長押の部材接合部周辺に確認できた付着物を採取して元興寺文化財研究所において分析を行った。
- VI. 長押と柱の接合部は付着物の分析から膠であることが判明したので、接合部に筆で湯を注して膠を膨潤させ、隙間にペインティングナイフを挿し込みながら接合部を外した。
- VII. 長押の角に打ち込まれていた釘はX線写真画像で位置を確認したうえで、漆塗膜を切開して釘の錆で腐朽した周囲の木地を崩し、釘を抜き取った。
- VIII. 背板と長押の接合部の外面の漆塗膜を切断するため、予めレーヨン紙を澱粉糊で貼って切断部の漆塗膜を養生した。
- IX. 背板と長押の接合部の外面漆塗膜をハンドグラインダーで切断し、隙間からペインティ

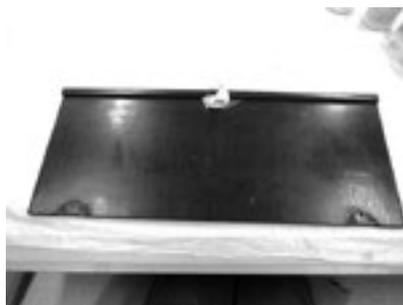
(写真2) クリーニング後 左前扉

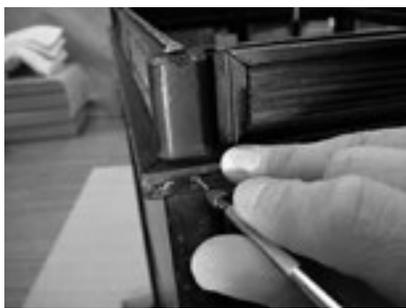
(写真3) 長押 釘の抜取り作業

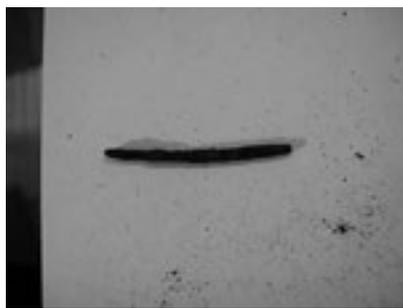
(写真4) 長押から抜いた釘

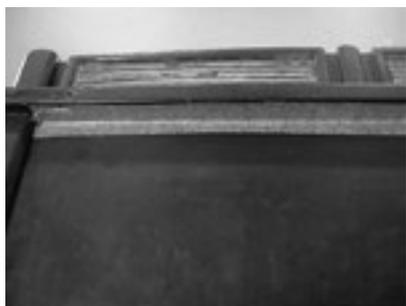
(写真5) 背板と長押接合部の漆塗膜養生

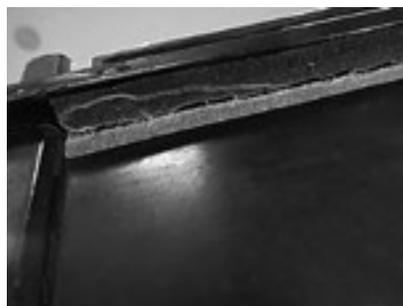
(写真6) 漆塗膜の切断

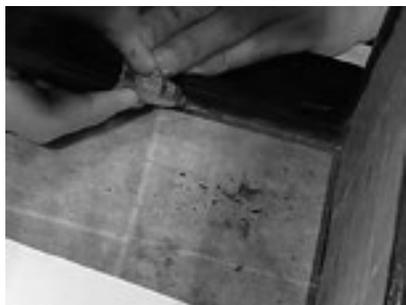
(写真7) 長押内側の漆塗膜切断

ングナイフを挿入してスライドさせながら接合部内部を切り離した。その後、背板と長押の接合部の内側も絵画面に損傷を与えないように細心の注意を払いながらハンドグラインダーで漆塗膜を切断して長押を背板から取り外した。

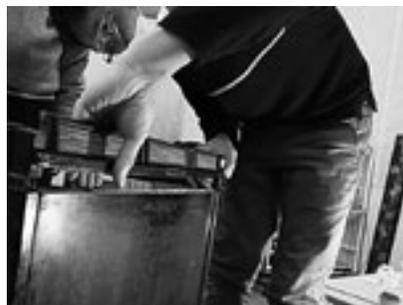
(写真8) 長押の取外し

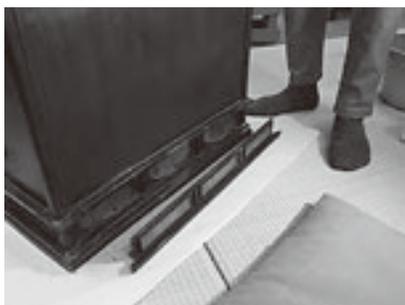
(写真9) 取外した長押

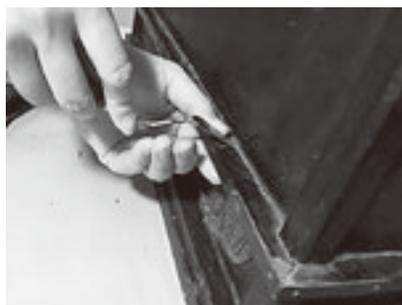
(写真10) 基台接合部の切断

- X. 背板は既に柱とは分離していたが、基台との接合部が一部で接着材によって接着されていたため、隙間にペインティングナイフを挿し込んでスライドさせながら接合部内部を切り離し、背板を本体から取り外した。
- XI. 背板が取り外された軸部は支持がなくなって不安定になるため、残り三方の長押の寸法に合わせて切断して薄葉紙で包んだスタイルフォームを組み込んで支持した。
- XII. 絵画面の処置のため、(株)文化財保存に移管した。

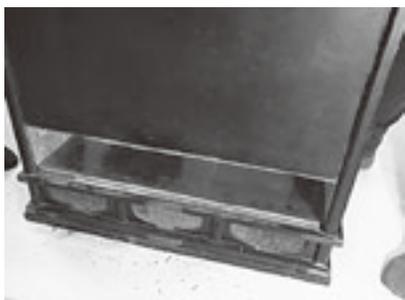
(写真11) 背板の取外し 修理写真

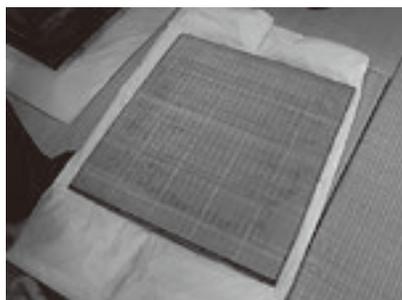
(写真12) 取外した背板

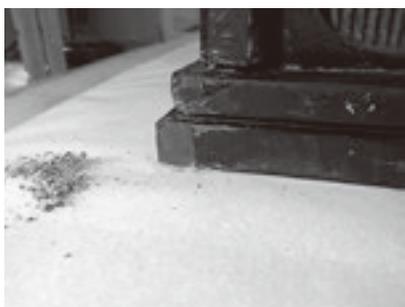
(写真13) 膠泥下地の除去中

- 1. (株)文化財保存にて絵画面を取り外した背板と厨子本体を修理所漆工室に搬入した。
- 2. 精製水を含ませた綿棒やケイドライを用いて、厨子本体の漆塗り面を可能な範囲でクリーニングを行なった。
- 3. 框の角や部材接合部は後世の修理と思われる膠泥下地の上に黒色顔料で色調を整えた仕上げが施されていたため、精製水を用いて下地を溶かしながら竹べら等で除去した（写真13～14除去跡が大きな箇所には日本産ヒノキ材で埋木部材を作り、麦漆で接着した。その後、麦漆に木粉と麻繊維混合した刻苧漆を充填し、錆漆を施して形状を整え、漆固めを行なった（写真15～18）。

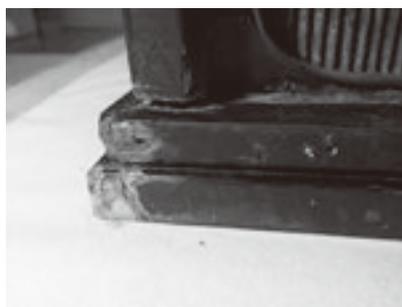
(写真14) 除去後

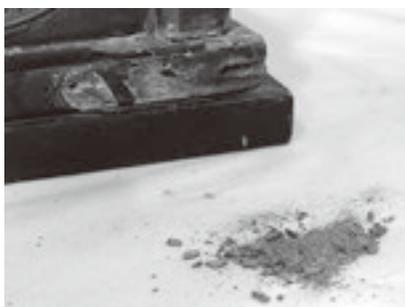
(写真15) 膠泥下地除去後

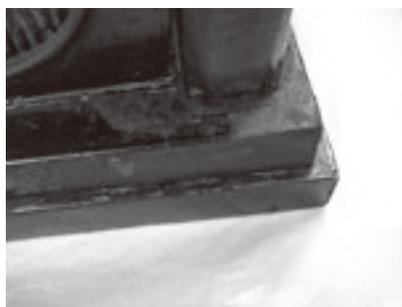
(写真16) 修理後

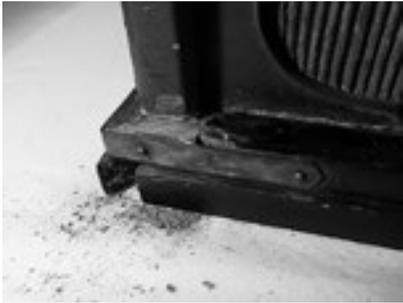
(写真17) 底板部材欠失部分 修理前

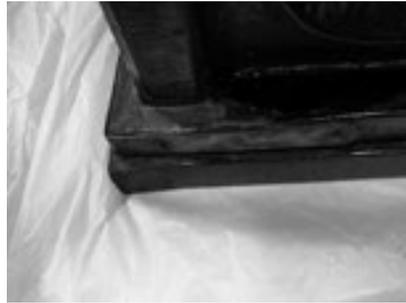
(写真18) 修理後

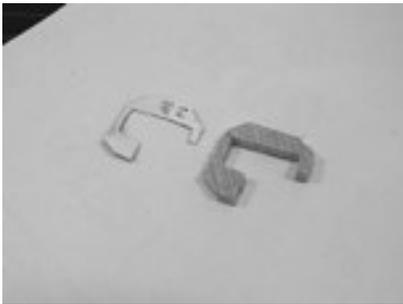
(写真19) 埋木による充填修理

- 4. 柱と基壇の接合部分に生じた亀裂や底板角部材の欠失部分には、形状に合わせた埋木を作り、Ⅲと同様の手順で刻苧漆、錆漆を施して仕上げた（写真19～21）。
- 5. 浮き上がりのある漆塗膜や、亀裂して剥落の危険がある箇所に、希釈した麦漆を隙間に含浸し、可能な範囲で上から圧力を加えて固定しながら接着を行なった。接着後、漆塗膜に段差が生じて引っかかる恐れのある部分には錆漆を施した（写真22～25）。

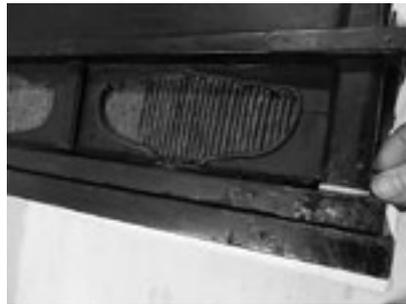
(写真20) 修理中

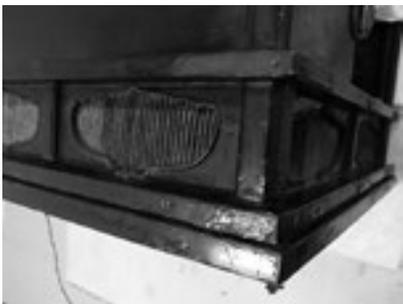
(写真21) 修理後

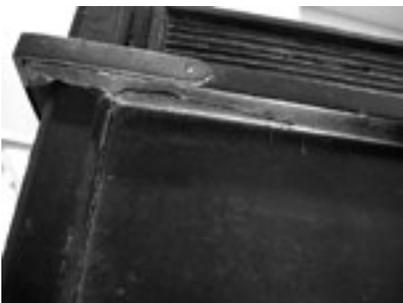
(写真22) 修理前

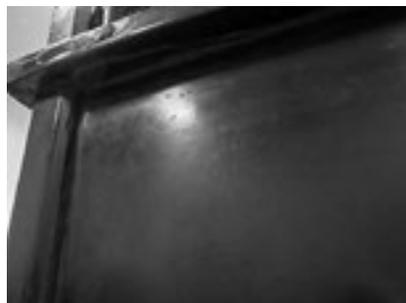
(写真23) 修理後 (金具取り付け前)

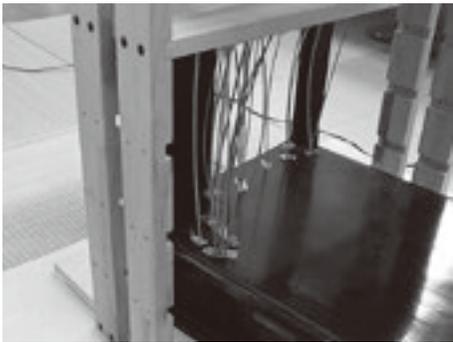
(写真24) 修理中 (芯張りによる加圧接着)

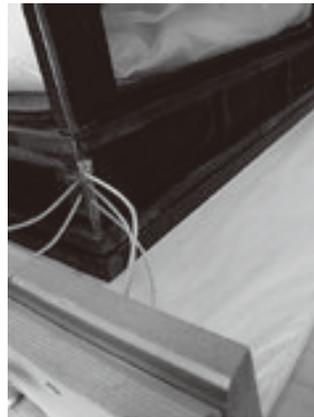
(写真25) 修理中 (芯張りによる加圧接着)

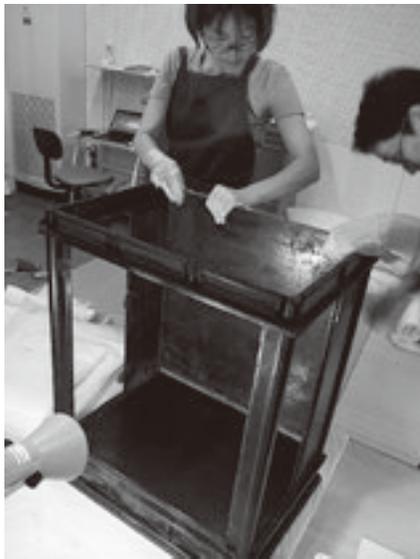
(写真26) 背板の取り付け

- 7. 背板と連子の部材を木粉を混合した麦漆で厨子本体に再接着した。取り外しの際に生じた亀裂には刻苧漆を充填し、錆漆、漆固めを行なった（写真26～29）。
- 8. 底板裏面の擦り傷には、生漆を含浸し、錆漆を施した（写真30～31）。
- 9. 内部底板に打たれた釘を除去した。また、側面扉の蝶番金具4個のうち3個は、釘との固定が不十分であったため、釘を抜いて本体から取り外して別保存し、元興寺文化財研究所に移管した（写真32～33）。

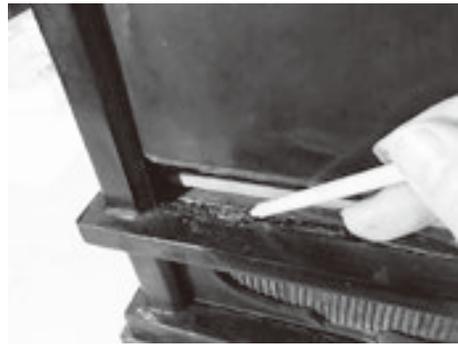
(写真27) 背板と本体を木粉を混合した  
麦漆で接着

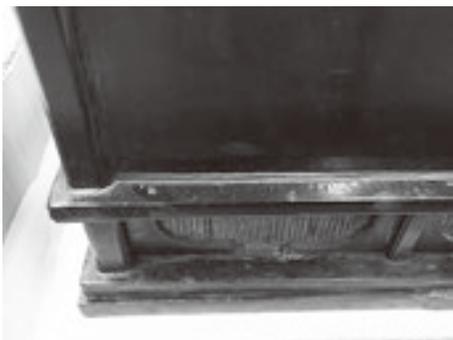
(写真28) 修理後

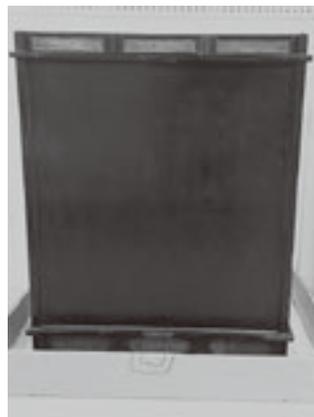
(写真29) 修理後

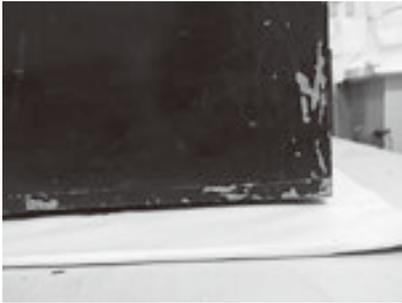
(写真30) 底板修理前

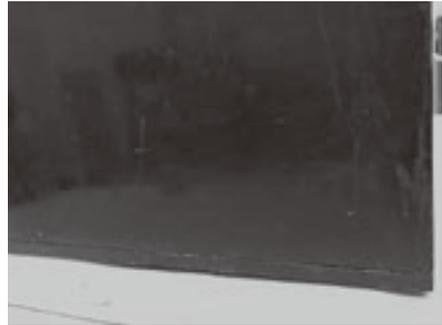
(写真31) 修理後

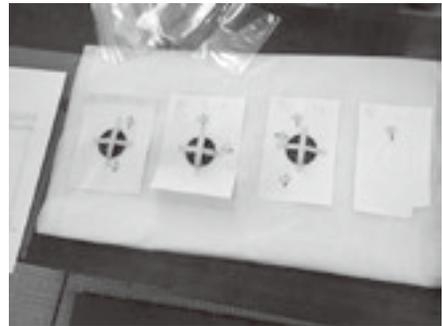
(写真33) 蝶金具を元興寺文化財研究所に引き渡し

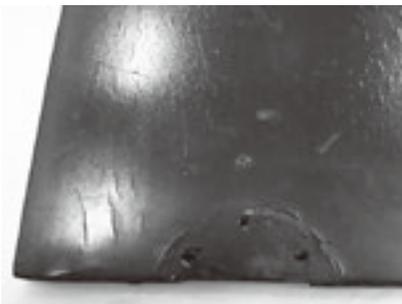
(写真34) 釘穴周辺 修理前

- 10. 釘穴には、元興寺文化財研究所で新調される釘を打ち直す際に、固着が安定するように刻苧漆を充填した（写真34～35）。なお、新調する釘は、厨子内部まで貫通しないため、内部の釘跡に刻苧漆の上に錆漆を施した後、漆固めを行ない、表面を整えた（写真36）。
- 11. 除去した泥下地や本体から取り除いた釘、本体に貼り戻せない細かい漆塗膜等は、分類して別保存した。

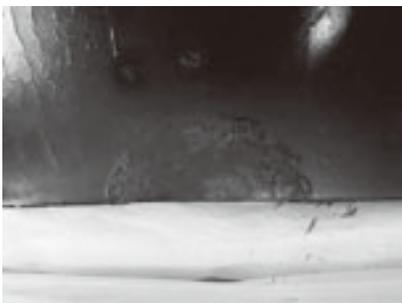
(写真35) 修理後  
(釘を打ち直すため、釘穴に刻苧を充填)

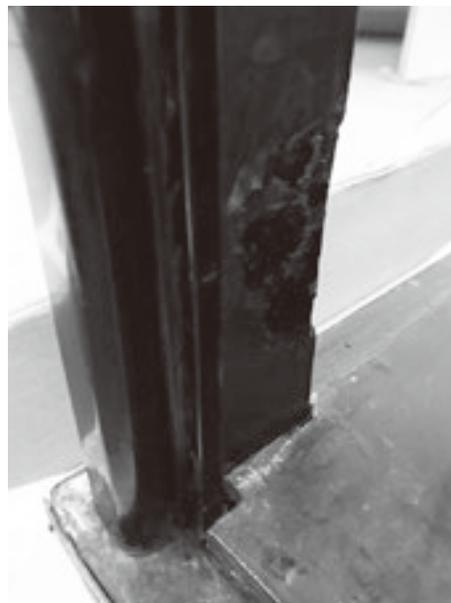
(写真36) 修理後 内部の釘穴の様子
