# 絵画部分 修理報告書(抜粋)

株式会社 文化財保存

1. 名称
 黒漆厨子 千体観音像

# 《黒漆厨子》内部「千体観音図」(修理報告書より抜粋)

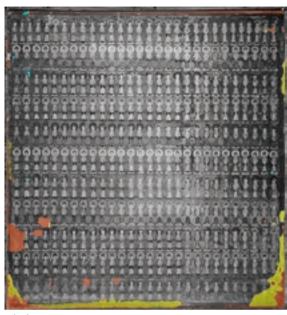
正面

- 木地露出本紙断片
- 貼り付け本紙断片
- 裏打紙露出
- | 補彩
- 復元後補
