若林奮《大気中の緑色に属するものⅠ》修復報告 ——鉛腐食の事例として

保存担当学芸員 栗名 彩香

2024年度 愛知県美術館研究紀要 第31号

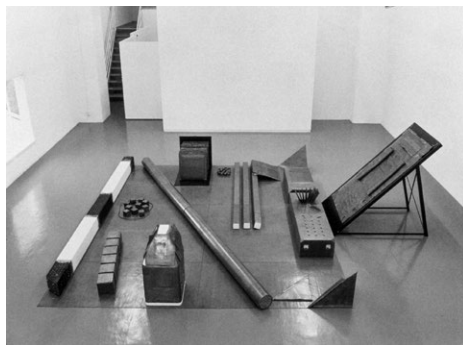
図1 作品画像

本稿は、当館所蔵の若林奮《大気中の緑色に属するものⅠ》(図1)に対する調査および保存修復処置について報告するものである。作品情報は以下のとおり。

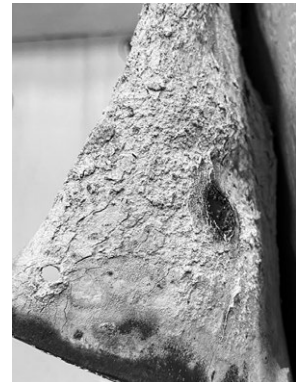
図5 拡大画像

2022年4月、木を芯材とする角柱型のパーツ(図2)の側面を覆う鉛板部分が、波打つように湾曲し、白い析出物が粉状になって周囲に剥落しているのを確認した(図3、4、5)。鉛板は外側へ反り返るように変形しており、白色物質の析出は特に鉛板の内側に顕著だった。

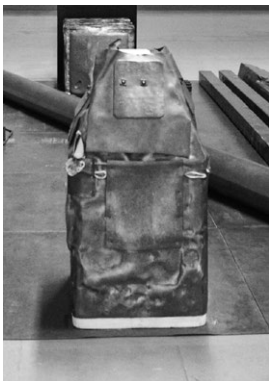
図6 2015年の様子

こうした変化はいつから生じていたのか。記録写真を遡って確認したところ、2015年に他館へ貸し出した際には多少の鉛板の波打ちは見られたものの、オリジナルの姿から大きく変わっているようには見えなかった（図6）。一方、当館が2017-18年におこなった大規模改修工事に伴い作品を一時的に移動した際の写真（図7）では、すでに白色物質の析出および変形が認められる。しかし、当時は白色物質の剥落までは生じていなかったこともあり、状態の変化に対する館内での情報共有はなされなかった。そして前述の2022年4月、パーツの周囲に大量の白色物質が散乱していたことから、作品の状態の悪化を把握した（図8）。あらためて2015年、2018年、そして2022年の写真を順に辿ることで、状態変化が徐々に、しかし確実に深刻化していったことがわかる。

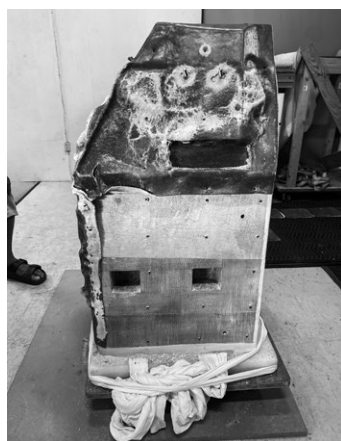
図9 鉛板を剥がした状態

これらの環境調査と作品観察の結果から、原因は空気環境ではなく、むしろ鉛板の内部にあると考えられる。まずは当該パーツを解体し、鉛板の内側の状態を確認することにした。解体から修復までの実作業は、立体修復士の藤原徹氏（文化財修復工房 みんしゃ 明舎）に依頼した。一部の鉛板は腐食の進行が深刻なため、再利用できない場合を考慮して、鉛板と釘位置の記録を採りながら解体を行った。鉛板の固定には、通常はコンクリートに使用される25mm長の亜鉛材の釘が用いられ、その釘自体も腐食していた。また、右側面の鉛板を剥がしたところ（図9、10）、白色析出物が見られるのは、鉛板が接触していた木材側に白色塗料が塗られている部分に限定されていることが分かった。鉛は一般に酸による影響を受けやすいため、木材由来の酸も疑われたが、解体結果はむしろ白色塗料と腐食との強い関係を示唆している。

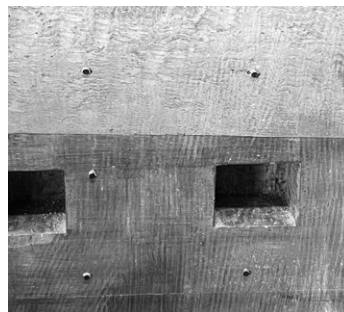
図11 刷毛目(図9部分拡大)

芯材には、木材の境目をまたぐように色の着いていない刷毛目が見られ(図11)、鉛板を打ちつける際に芯材との隙間が生じるのを避けるために接着剤を塗布したことが考えられる。《所有・雰囲気・振動——森のはずれ》(1981-84年、武蔵野美術大学美術館・図書館蔵)で2023年に確認された鉛腐食では⁶、原因として酢酸ビニル樹脂系エマルジョン接着剤、いわゆる木工用ボンドに由来する酢酸が想定されており、本作品にも同じ接着剤が使われていると考えられなくはない。しかしその場合、鉛腐食が白色塗料部分に集中している(図12)理由が説明できない。

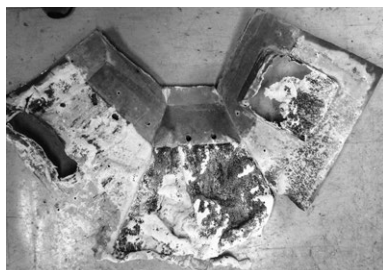
図13 腐食が進行した鉛板

白色塗料と接していた鉛板はかたがちが歪み、腐食は金属内部にまで及んで脆化していた(図13)。そのため一部の鉛板は再利用できず、再制作せざるを得なかった。比較的状态の良い鉛板については、白色析出物を除去し、再利用することとした(図14)。

解体した鉛板のうち6枚のパーツ(図16)は、腐食が大きく再利用できなかったため、再制作した。最後に、修復前と修復後の正面観写真を示しておく(図17、18)。

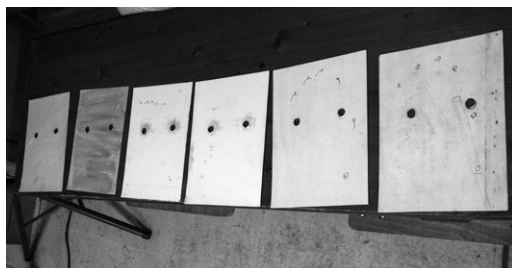
図15 封入されていた6枚のデッサン

修復にあたっては、再び腐食が起こらないよう白色塗料と鉛板のあいだに絶縁層を設ける必要があった。まず、両者間の摩擦を防ぐためにガスバリアフィルムの使用を検討したが、木材表面には意匠としての凹凸があるため完全な絶縁は難しいと判断した。また、解体の過程でパーツ内部(右側面上部)にデッサン6点が封入されていたことが判明し(図15)、これ以上新たな素材を内部に仕込むことで、後世に解体する必要が生じた際に作品の一部と誤認される事態は回避すべきであると考えた。したがって、次案として合成樹脂のパラロイドB72を塗布する方法を選択した。パラロイドB72は合成樹脂のなかでは比較的分子量が小さく、有機溶媒による除去が可能であるほか、透明度が高く、その強度や接着力、化学的安定性などがすぐれていることから、文化財修復の現場において多用されている。各部の白色析出物を取り除き、パラロイドB72を木材面に2回、鉛板の木材接着面に1回に塗布した上で、解体とは逆の手順で組み上げ直し、仕上げに鉛板の表面に流動パラフィンを塗布した。
