大規模改修工事に伴う環境整備に関する報告

保存担当学芸員 桑名 彩香

1. はじめに——美術館管理エリアにおける大規模改修工事の概要

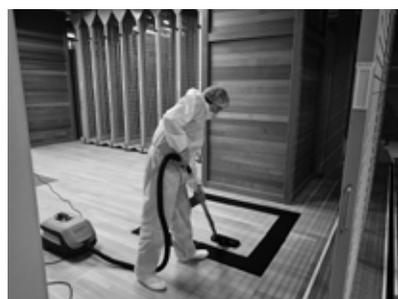
図1 清浄度調査(ダスト採取)

徹底清掃は、イカリ消毒株式会社の協力を得て実施した。清掃の効果を正しく評価するために、清掃の前後に清浄度調査をおこなった(図1)。評価方法は付着菌調査(10cm²の型枠内のサンプルを綿棒で採取)、ダスト採取調査(1m²の型枠内のサンプルをフィルター付掃除機で採取)、堆積塵埃調査(3Mヘルスケア株式会社テガタームによるサンプル採取)の3種である。その結果、清掃前の床や絵画ラックの上には塵埃が堆積しており、それらとともにカビも検出された。ダスト採取調査では微細な木片や繊維片が採取されたが、建材の破片等が見当たらないことから、改修工事後の清掃は正しくおこなわれていたと考えてよい。一方で、棚の下の隙間や部屋の隅に塵埃が多いことから、日常的な清掃が足りていないことが明らかになった。

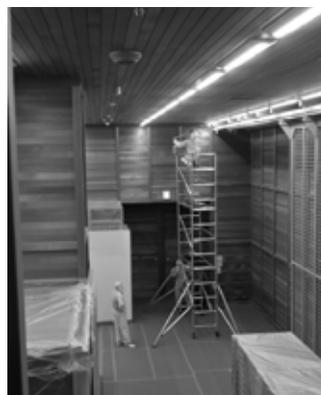
図2 天井の清掃

るが、繊維くずなどの大きなごみは掃除機で吸引しないと除去できないため、吸引清掃と清拭の2段階を必要とする(三浦・佐野・木川:2016)。そこで、収蔵庫の床、壁、棚、絵画ラックをHEPAフィルター(0.3 μ mの粒子に対して99.97%の捕集率をもつフィルター)付きの掃除機にて吸引清掃した後、マイクロファイバーを用いて除塵清拭をおこなったところ、清掃後の清浄度調査ではカビ、塵埃ともに除去されたことが確認できた(図2-6)。

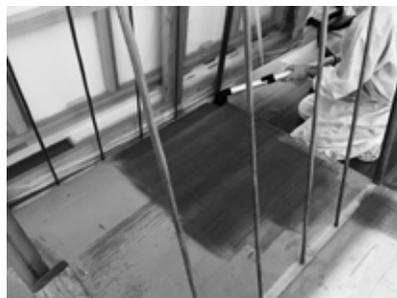
展示室においてあらかじめ存在を憂慮していたのは、アルカリ因子(アルカリ性粉塵)である。アルカリ因子は、新設の美術館などの環境において問題視される代表的な有害物質のひとつで、画布の劣化や絵具の変色を引き起こすおそれがある(佐野・三浦:1991)。当館でも1992年開館当時の環境調査において、竣工後に展示室内で発生したアルカリ性を示す微細な粉塵に関する報告があった(長屋:1994)。展示室で発生したアルカリ性微細粉塵は、壁に使用したケイカル板(ケイ酸カルシウム板)の裁断工程で生じたと考えられ、その微細さや吸湿後の粘着性の強さゆえに完全な除去が難しく、開館後も天井の照明器具の上部や天井裏、天井内ダクトの上などに一部堆積していることを確認している。今回の工事では、それらが舞い上がり展示室内に落下する懸念があった。また、空調のリターンダクト内の清掃により、ダクト内部の塵埃が展示室内に逆流することも想定された。これらのアルカリ因子を取り除くためには、空調フィルターの活用だけでなく、やはり徹底清掃の実施が不可欠である。収蔵庫と同様に付着菌、ダスト採取、堆積塵埃の3種の調査をおこなったところ、清掃前の清浄度調査では、今回の改修工事による白い粉塵が室内のあらゆるところに堆積しており、その汚損具合は目視でも明らかであった(図7)。

図7 展示室で堆積した白い粉塵を除塵する様子

清掃は、展示室の床、壁および壁面の固定展示ケース(以下、壁面ケース)内を、HEPAフィルター付き掃除機による吸引とマイクロファイバーを使用した除塵清拭によりおこなった。さらに、前述したように開館時からの粘着性の強い堆積粉塵が残存していると思しき天井の棧の上、照明器具の上、そして空調の吸い込み口周辺については、追加でワイパーによる拭き取りもおこなった。また、新しく敷設したカーベットの毛足がやや長いタイプであったため、塵埃が入り込まないように全面をブルーシートで養生し、さらにリフターなどの轍が残らないよう青ベニヤも重ねて敷いてから作業をおこなった。

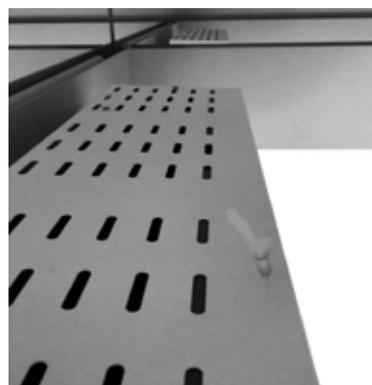
図8 天井の棧に堆積した粉塵

天井の格子棧の上部には、白い粉塵が堆積していたが、質感が展示ケースの縁に付着していた建材塵とよく似ているため、今回の工事に由来するものと考えられる。指で拭った箇所は地が白く抜けて見えるほどで(図8)、ブロワーで吹き飛ばすと部屋中に粉塵が舞い、ゴーグルを装着しなければ目を開けていられない状況であった。ブロワーで吹いたのちにフラワーとマイクロファイバークロスを使い分けて除塵をおこなった(図9)。

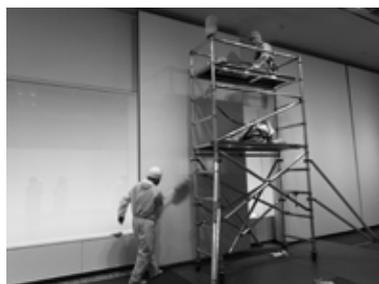
図10 壁面の清掃

壁面にも粉塵が付着していると推測したが、新しく塗料を塗ったばかりだったので、水分は使用せず乾式による拭き上げに留めた(図10)。舞い上がった埃は、清掃作業中は排気ダクトを使用して強制的に外部へ排出を続けた。部屋空間の上部の作業を完了後は、舞い上がった埃が自然に落下するのを待つために、半日～1日ほど空調を切り、扉の開閉を伴う人の出入りも禁じ、空気が動かないようにした。

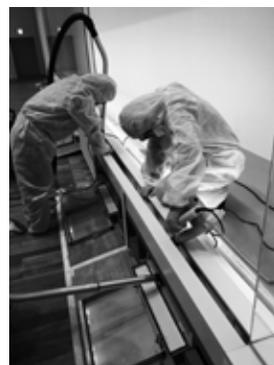
図11 展示ケース内部の清掃

付着菌に関しては、事前調査では壁面ケース内で菌が検出されたものの、清掃後の調査で除去されていることが確認できた(図11)。
