# 木村定三コレクション漆工芸品の科学分析報告書

鶴見大学大学院文学研究科文化財学専攻 博士後期課程 渡邊 裕香

木村定三コレクションに含まれる8点の作品（盆3点、香合2点、棗2点、大鼓胴1点）について、医療用CTを含む機器分析を行う機会を得たためここに報告する。

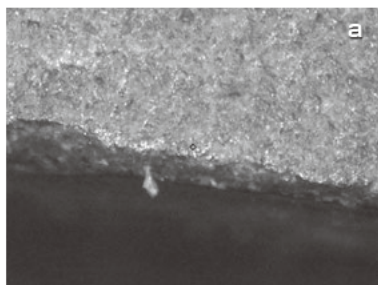
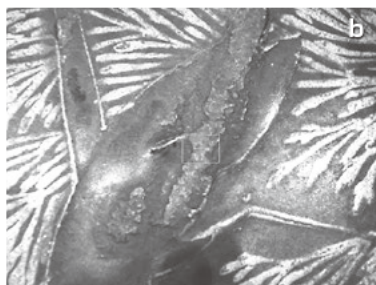
写真 26 測定箇所（a：底部，b：金貝）

胎は底部（写真26, a）および蓋合口部分（写真26, b）を測定し、錫を主成分とする合金であると考えられ、鉄や鉛なども検出された。また、加飾部の金具では、錫合金であると推定される。この金具についても鉄や鉛などを検出したが、検出量から比較的純度の高い錫であるとえられる。

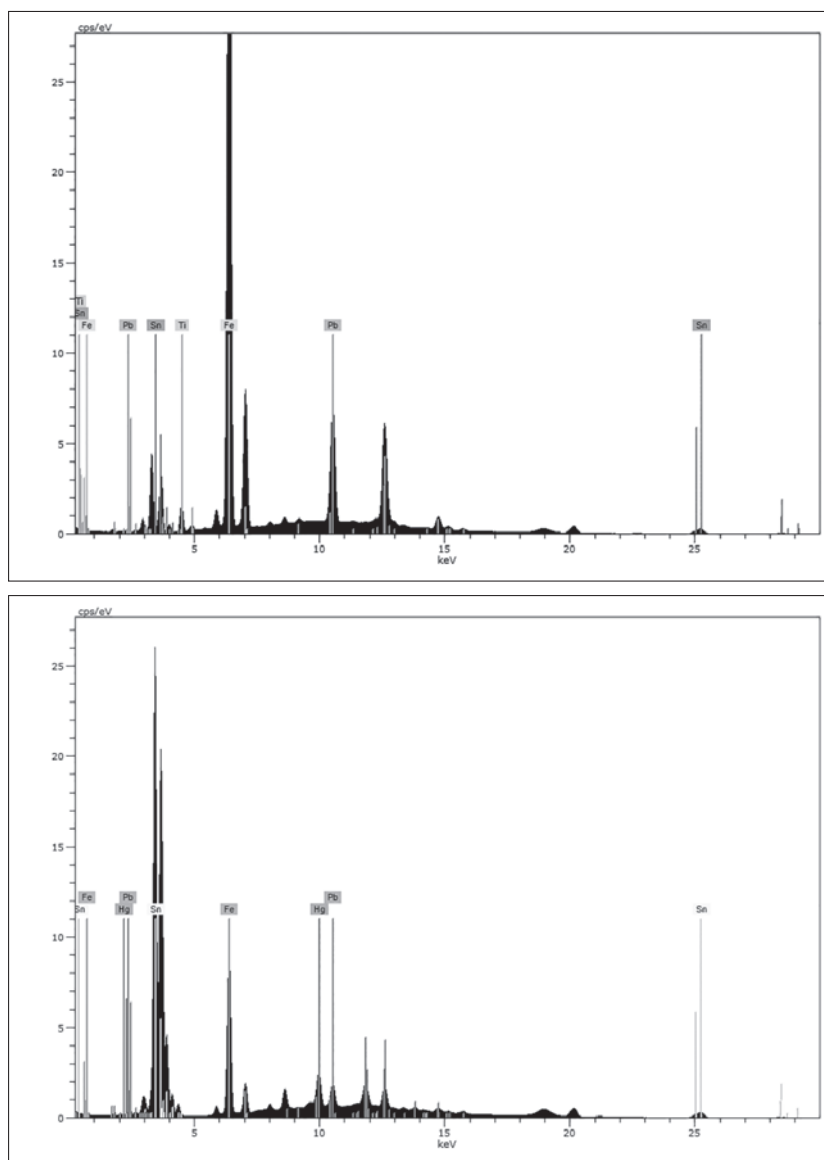
図 2 蛍光X線分析結果（上：底部，下：金具）

蛍光X線分析の結果（図2）から、身と合口には鉄などを含む錫合金が用いられていた。また、昆虫に使用された金具では比較的純度の高い錫であると推測される。

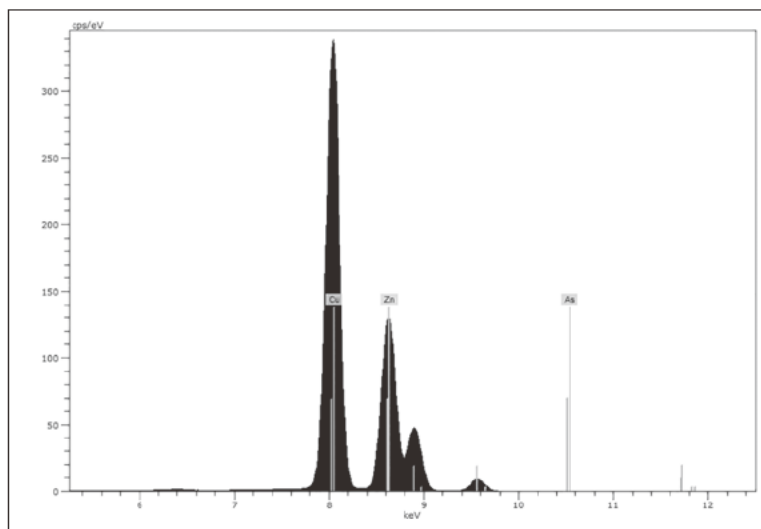
覆輪の繋ぎ目に僅かであるが緑青が発生しており、銅であると推測された。これについて蛍光X線分析をしたところ、銅に次いで亜鉛が高く検出されたことから黄銅であると考えられる（図3）。

図 3 蛍光X線分析結果

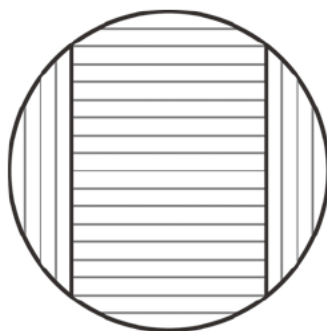
見込から柁目（写真35, a）が確認されたほか、鐳には見込に沿うような同心円状の影（写真35, b）が見られ、見込と底部の直径が異なることなどから巻胎の可能性が考えられる。また、目視観察から底部朱漆塗り部分に正方形の僅かな凹みが見られたため、同部分にソフトX線を照射したところ、繊維方向が異なる木目を確認した。模様により一部画像が不鮮明であったため接ぎ合わせの枚数などは確認できなかったが、木目方向は図4に示した通りである。

図 4 見込の構造模式図

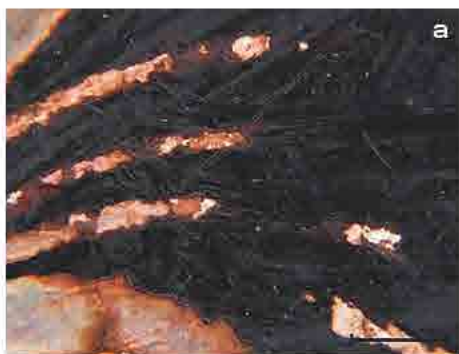
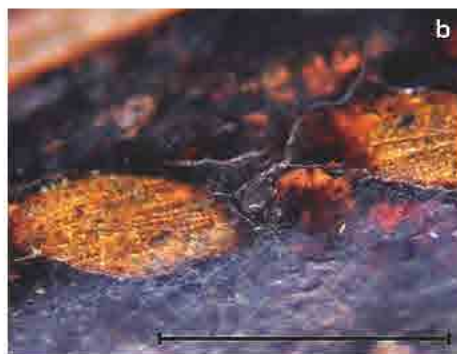
螺鈿には、研ぎ出しのような研磨の痕が見られず、周囲に比べて僅かな段差が生じていたほか、一部では漆を被ったままの箇所（写真4, a, カラー口絵p. 16）も見られた。螺鈿作品では、もとは平滑であった表面が漆層の劣化などによって螺鈿部分が落ち込み、凹凸が生じる場合がある。しかし、本作品では、表面の状況などから劣化によって生じた凹凸ではないと見られ、剥ぎ出し技法によるものと考えられる。

一方で、螺鈿部分と近接する縹線には研ぎの痕跡（写真4, b, カラー口絵p. 16）が見られ、周囲の漆層との高さの違いなども見られず平滑であることから、研ぎ出し技法を用いたと推測される。また、縹線には緑青が発生していることから銅合金を使用したと考えられる。

写真1 黒漆八宝文螺鈿盆 (a: 螺鈿部 (×20), b: 縹線 (×63), スケール1.0mm)

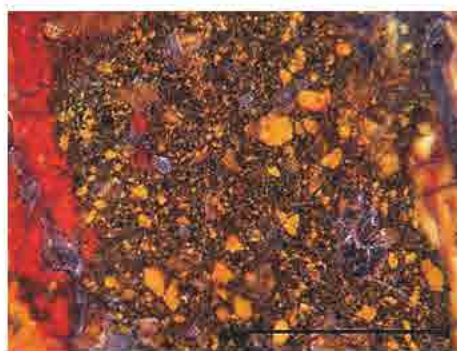
木目塗りに用いられた緑色の漆に黄色または白色の混合物が見られたことから、実体顕微鏡にてこれを観察した。その結果、大きさの異なる黄色の細粒が含まれており、これは緑色の漆全体に見られた（写真33, カラー口絵p. 16）。緑色漆にはヒ素などを混ぜる場合があるが、本作品の細粒については今後さらなる調査が必要である。

写真33 緑漆の細粒 (×40), スケール1.0mm
